工业CT无损检测服务

工业CT无损检测服务案例1

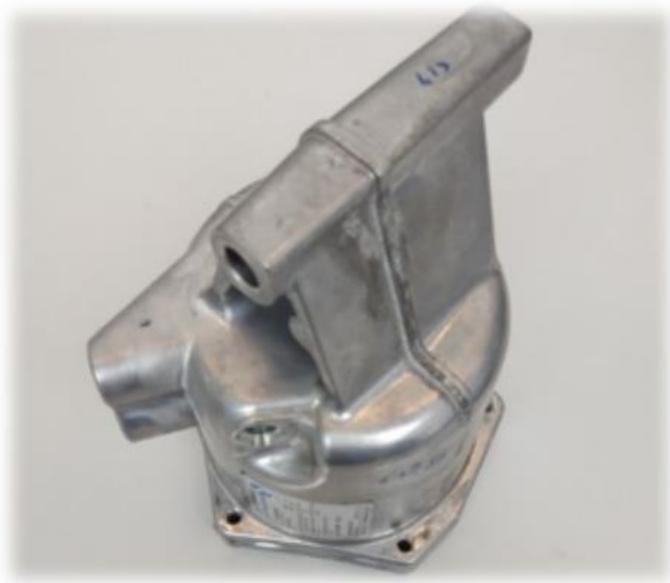
背景: 铸造零件结构导致不良品

目的: 确认有无缺损、残留物附着、气孔发生、变形、裂纹等缺陷

结果: 发现非结合的空间

样品照片

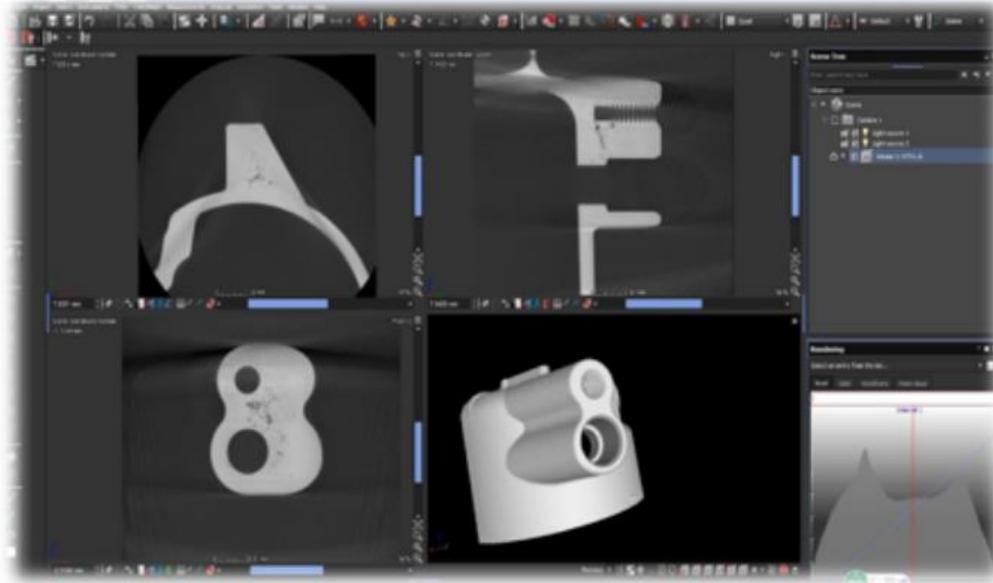
3D CT写真

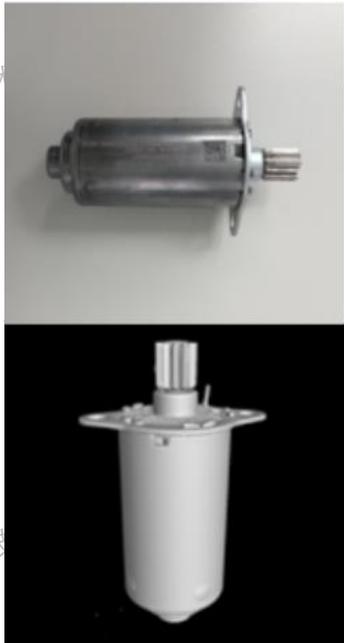
背景: 委托观察马达内部

结果: 从各个角度提供了内部结构的照片

3D CT写真

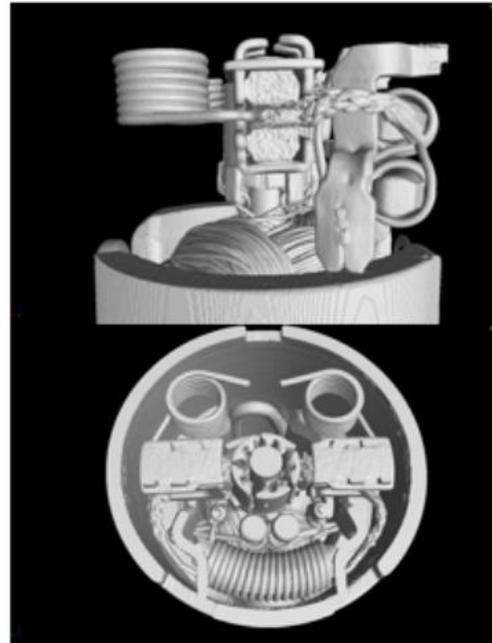
内部构造

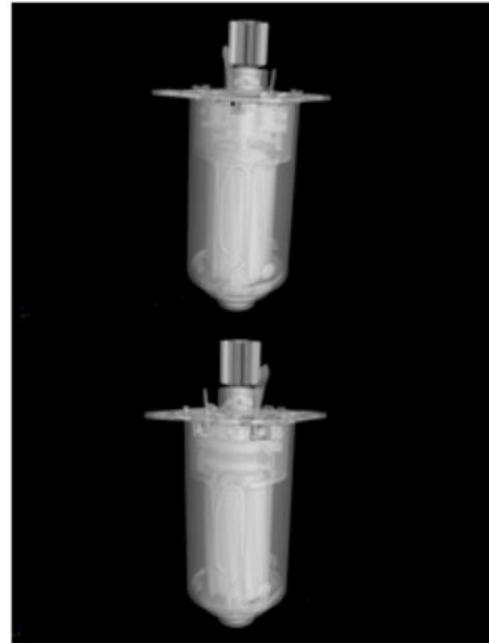
透视

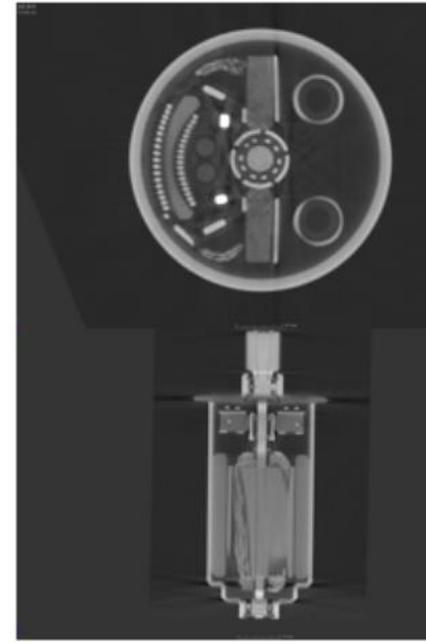
切面照片

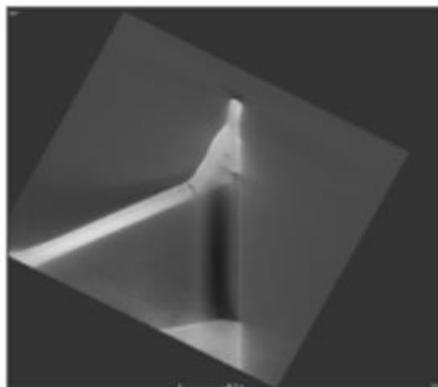
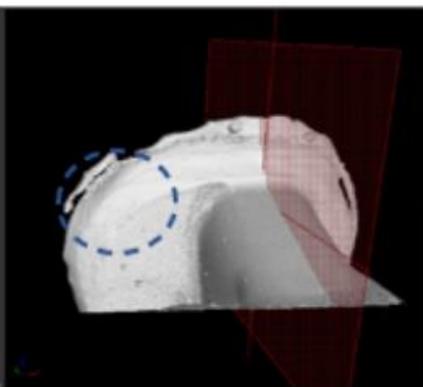
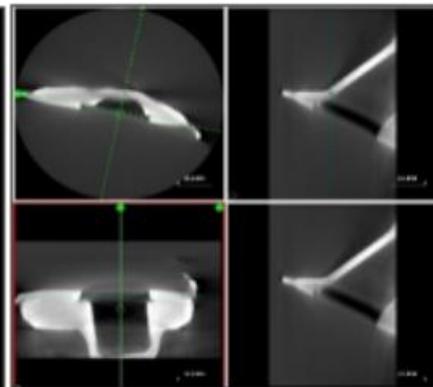
焊锡处裂纹的断面分析

MPR 任意断面再构筑

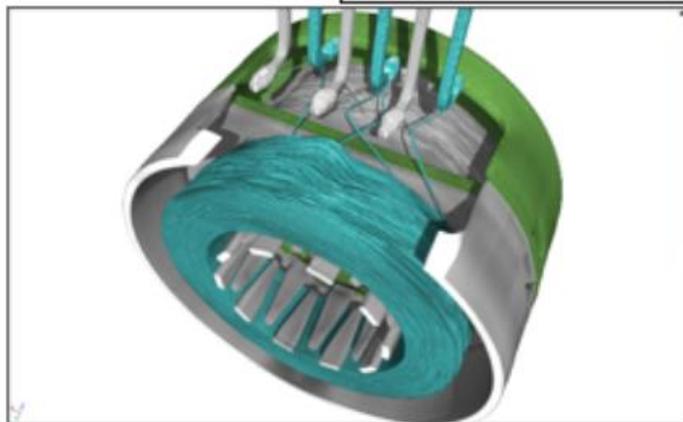
电子电气部品三次元再作成像

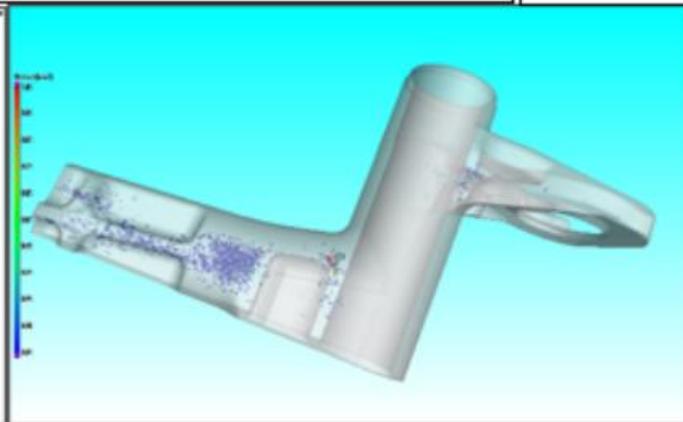
铸件杂质和泡沫的分析

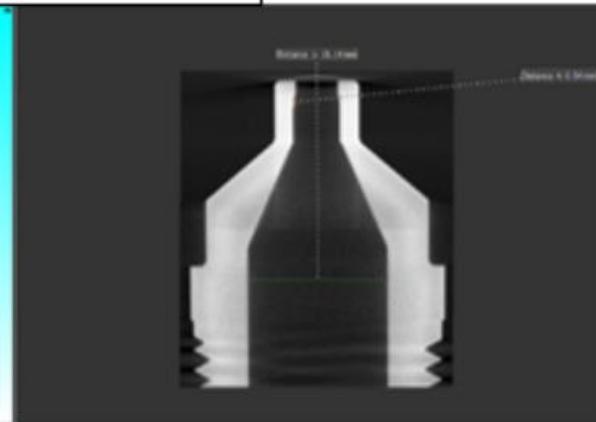
金属零件的内部尺寸测量

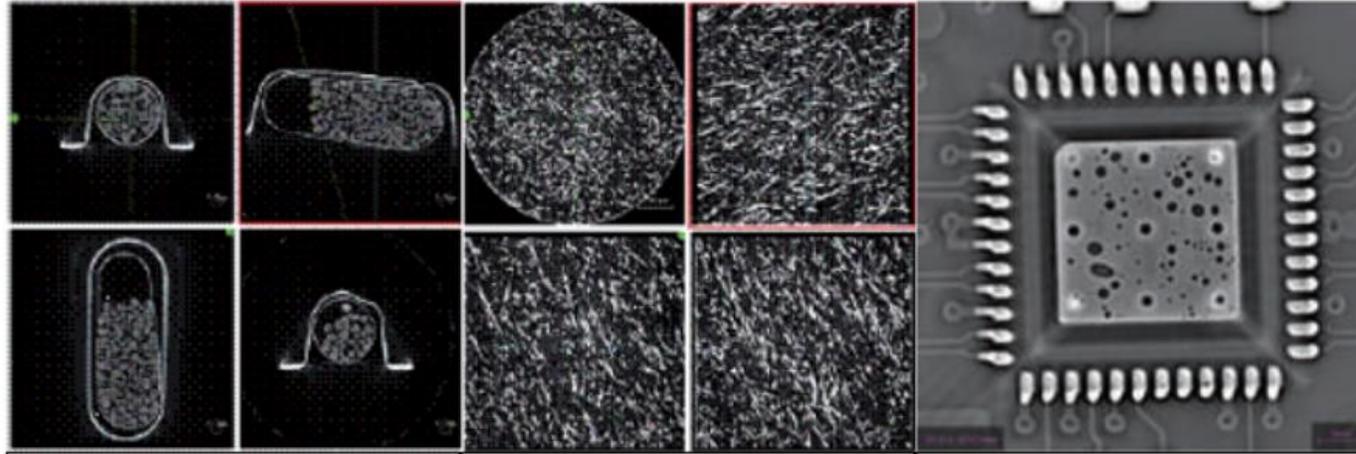
药物内部观察

复合材料内部观察

电路板内部观察
